**SCOTT**<sup>™</sup>  
Sécurité incendie et industrielle

**Action immédiate requise**  
**Avis de sécurité destiné aux utilisateurs**  
**SN052022**

**Les Appareils de protection respiratoire isolant autonome Air-Pak<sup>MC</sup> X3, Air-Pak<sup>MC</sup> X3 Pro et X3-21 Pro Scott<sup>MC</sup> 3M<sup>MC</sup>**

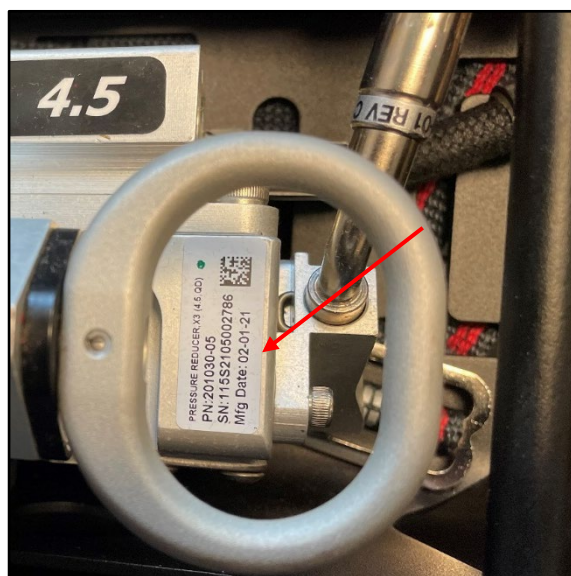
Figure 1

Reportez-vous à la **Figure 1** pour un exemple de comment identifier la date de fabrication de votre détendeur (l'emplacement et le format de l'étiquette du numéro de série sont identiques sur tous les modèles).

Pour confirmer que vous disposez d'un APRIA inclus dans cet Avis de sécurité de l'utilisateur, veuillez vérifier si le réducteur de pression de votre APRIA Air Pak X3, X3 Pro ou X3-21 Pro a été fabriqué entre le 01/11/2019 et le 12/04/2022.
