Mesures immédiates requises Avis de sécurité destiné aux utilisateurs SN030623

Mano-détendeurs montés sur masque E-Z Flo et E-Z Flo+ Scott^{MC} 3M^{MC}

mars 2022 à janvier 2023

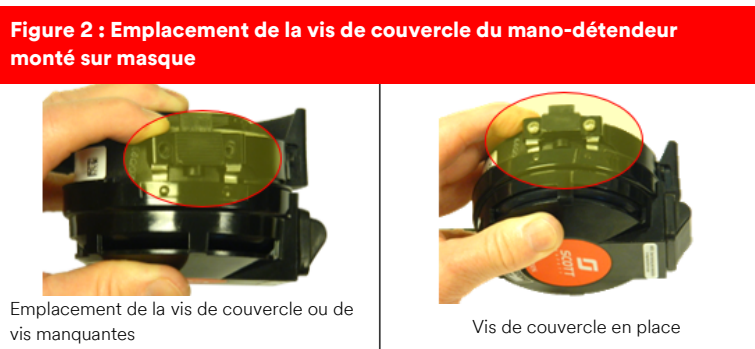
Figure 1

Vous recevez cet avis parce que vous avez été identifié par Scott 3M comme ayant fait un achat auprès d'un distributeur agréé susceptible d'avoir reçu des Mano-détendeurs montés sur masque E-Z Flo+ correspondant à la plage de dates de fabrication/expédition de cet avis. Nous avons demandé au distributeur agréé de vous informer si vous êtes susceptible d'avoir acheté des unités entrant dans cette nouvelle plage de dates et d'effectuer l'inspection indiquée à la page 1, figure 2 de l'avis original (illustrée à la figure 1 ci-dessous).

Si vous identifiez une ou plusieurs unités dans la plage de dates, **veuillez les inspecter visuellement pour vérifier la présence des vis de montage comme indiqué**. Si, après l'inspection, il s'avère que le mano-détendeur monté sur masque est dépourvu des vis du loquet de montage, veuillez le mettre hors service et communiquer avec le Centre de service agréé de Sécurité incendie et industrielle Scott 3M de votre région pour procéder aux réparations nécessaires. Veuillez noter qu'il est peu probable qu'un Appareil de protection respiratoire isolant autonome (APRIA) en service, ayant été mis en service et préalablement inspecté, ait des vis manquantes.
