Avis d'inspection par la personne utilisatrice

Raccord pour SRU universel

Février 2025

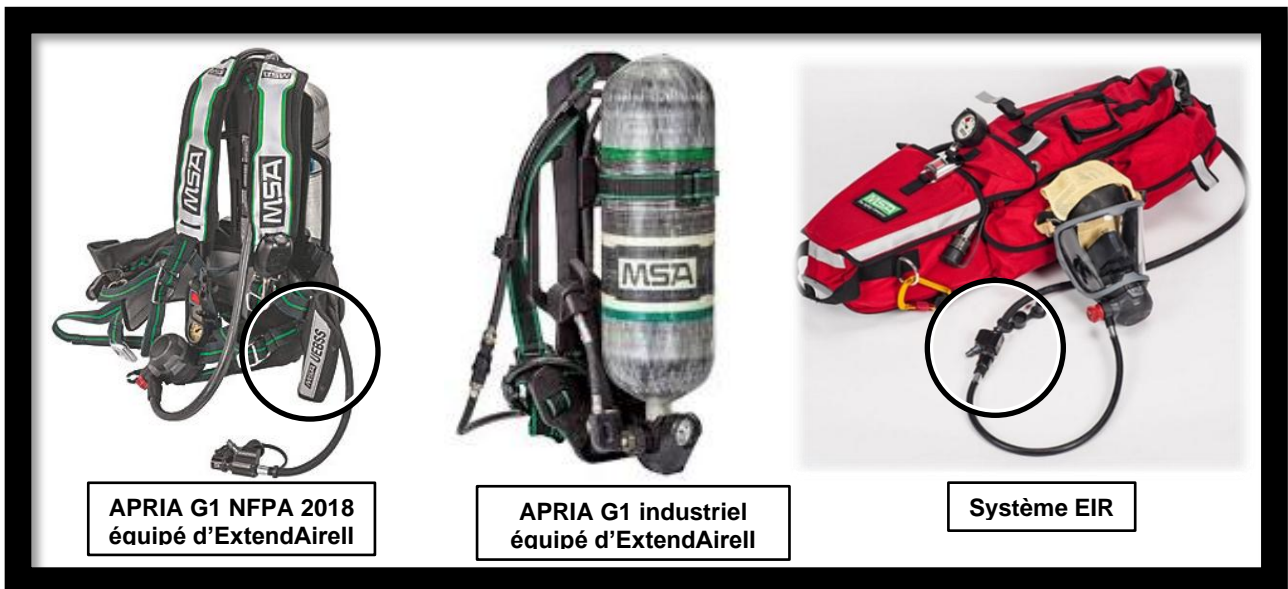
Figure 1 : Produits touchés

Produits MSA touchés par cet avis :

APRIA G1 NFPA 2018 équipés d'ExtendAirell

APRIA G1 industriels équipés d'ExtendAirell

Systemes pour EIR

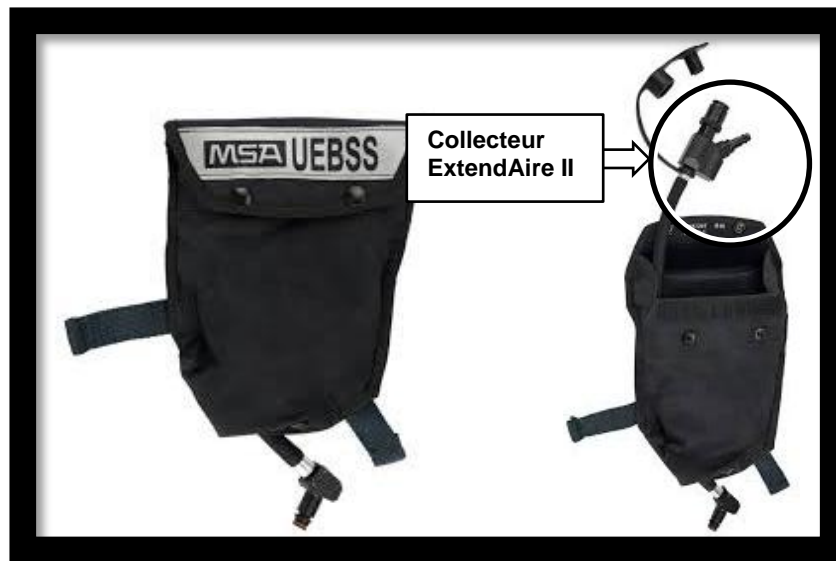
Figure 2 : Étui pour SRU universel

- a. Si votre appareil est **équipé d'un étui portant l'inscription « UEBSS »** (SRU universel) (figure 2),
→ votre appareil est concerné et doit être inspecté conformément au présent avis.
- b. Vous pouvez également **repérez le numéro de pièce inscrit sur le collecteur ExtendAirell** (figure 3).
 - i. NP : 10186989 → Votre appareil est concerné et doit être inspecté conformément au présent avis.

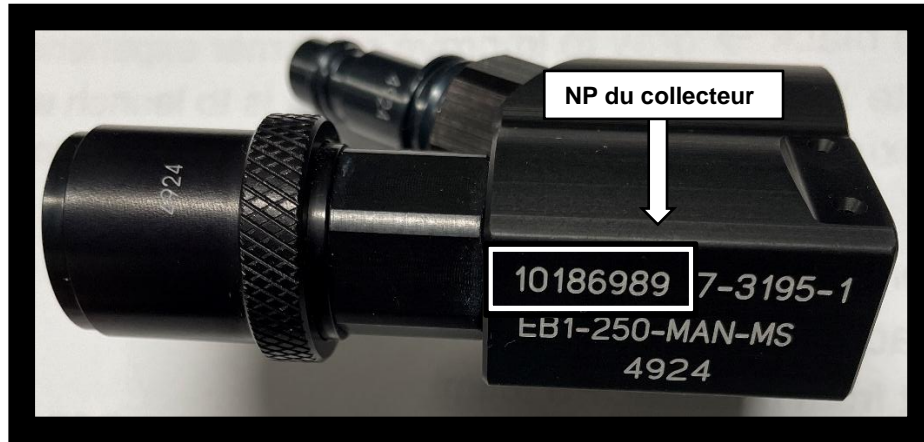
Figure 3 : Collecteur ExtendAire II

- a. Si votre appareil est équipé d'un étui, sortez le tuyau de l'étui et **repérez le numéro de pièce inscrit sur le collecteur ExtendAire II.** (Figure 3)
 - i. NP : 10180955 → Votre appareil est concerné et doit être inspecté conformément au présent avis.

- a. **Repérez le numéro de pièce inscrit sur le collecteur ExtendAirell** (figure 3).
 - i. NP : 10203476 → Votre appareil est concerné et doit être inspecté conformément au présent avis.

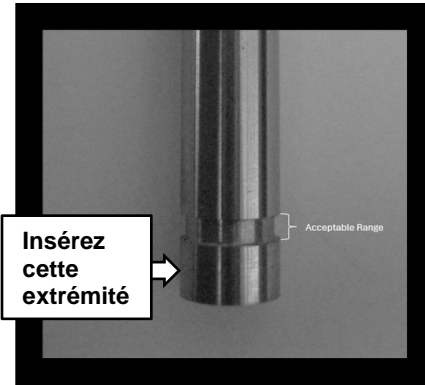
Figure 4 : Jauge à goupille personnalisée

Cette procédure d'inspection nécessite une jauge à goupille personnalisée (figure 4). **Veuillez contacter votre partenaire commercial pour obtenir la jauge à goupille requise pour cette procédure d'inspection.**

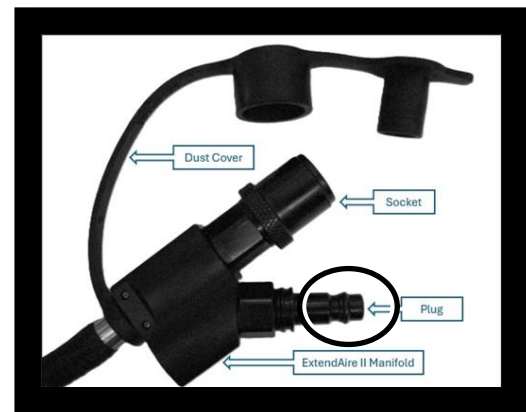
Figure 5 : Collecteur ExtendAire II

1. **Repérer le contact mâle** du collecteur ExtendAire II. (Figure 5)
2. **Insérez la jauge à goupille** dans l'orifice ouvert du contact mâle.
3. **Appuyez sur la soupape à l'aide de la jauge à goupille.**
4. **Inspectez visuellement la profondeur d'engagement** sur la jauge à goupille.

Remarque : assurez-vous que la jauge est complètement enfoncée dans le raccord.

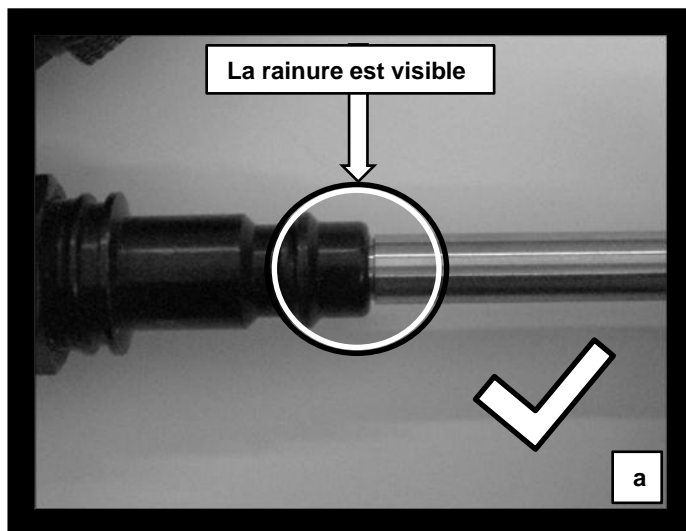
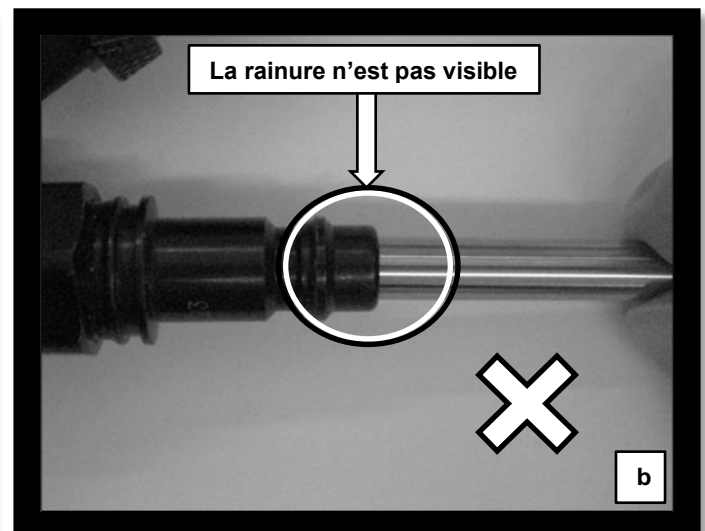
Figure 6 : Profondeur d'inspection à la jauge à goupille

- a. Si la **rainure de la jauge à goupille est visible** (figure 6a), le **raccord est acceptable** et l'appareil peut être remis en service.
- b. Si la **rainure de la jauge à goupille n'est PAS visible** (figure 6b), le **raccord n'est PAS acceptable**. Veuillez **mettre l'appareil hors service** et le faire réparer par une personne dûment formée ou certifiée en réparation.

Si un appareil ne réussit pas l'inspection de la jauge à goupille, cet appareil doit être mis hors service. Pour organiser le remplacement de tout raccord qui échoue à l'inspection à la jauge à goupille, veuillez contacter MSA comme indiqué ci-dessous et mentionner le présent avis.

En vertu de la garantie, MSA fournira des pièces de rechange pour tous les raccords qui échouent à l'inspection à la jauge à goupille. Les raccords de rechange doivent être installés par un technicien en réparation certifié MSA CARE. Une fois les raccords de rechange installés, le technicien CARE retournera les anciens raccords à MSA afin qu'ils ne soient pas réutilisés. Une étiquette de retour sera fournie.
