À l'attention des clients estimés,

Sécurité incendie et industrielle Scott 3M a reçu un petit nombre de rapports signalant que les Régulateurs montés sur masque E-Z Flo+ avaient été expédiés sans vis de couvercle. Nous avons informé les distributeurs et les centres de service susceptibles d'avoir reçu les mauvais régulateurs montés sur masque qui, à leur tour, informeront les utilisateurs finaux potentiellement touchés.

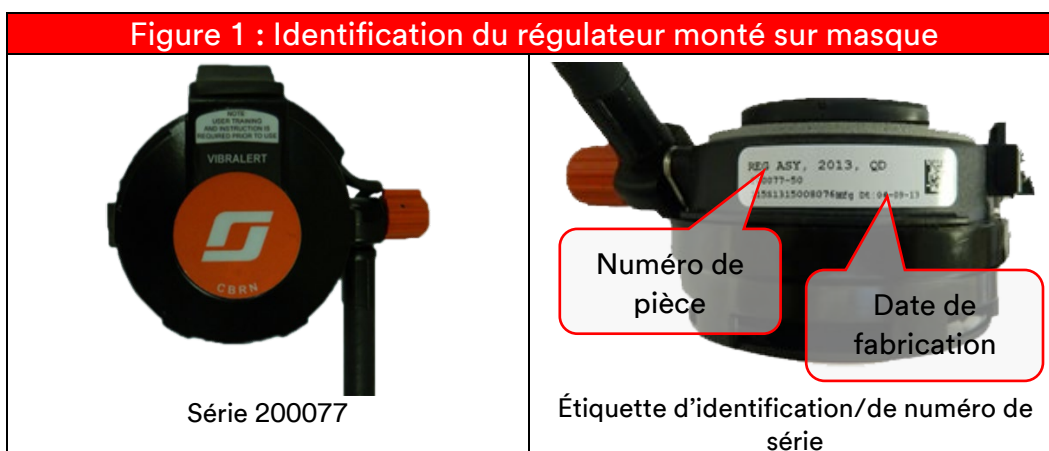
La figure 1 démontre le modèle de régulateur monté sur masque qui peut être touché par cet avis. Le numéro de pièce des régulateurs touchés comportera les numéros 200077-60, 200077-67 ou 200077-68, et la date de fabrication sera le 2022-08-22.

Si, après l'inspection, il s'avère qu'un régulateur monté sur masque est dépourvu des vis de couvercle, mettez le régulateur monté sur masque hors service et contactez votre centre de service autorisé de Sécurité incendie et industrielle Scott 3M pour effectuer les réparations nécessaires. Si vous avez besoin d'aide supplémentaire, vous pouvez contacter le service de soutien technique de Sécurité incendie et industrielle Scott 3M à l'adresse scotttechsupport@mmm.com en indiquant le numéro de l'avis de sécurité destiné aux utilisateurs SN12022. Consulter la figure 2.

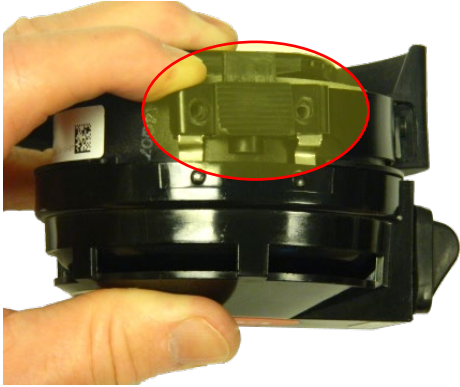
Figure 2 : Emplacement de la vis de couvercle du régulateur monté sur masque

Emplacement de la vis de couvercle ou de vis manquantes

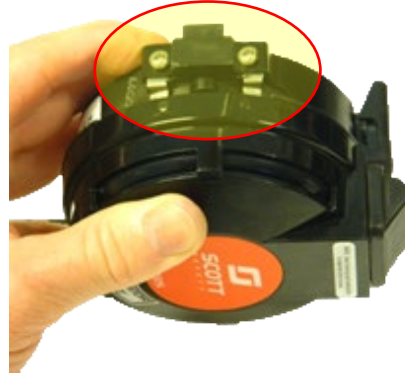
Vis de couvercle en place
