Action immédiate requise
Avis d'information aux utilisateurs SN041023

Tuyaux accessoires pour le Système d'alimentation sécuritaire respiratoire d'urgence universel (UEBSS) et le Système d'alimentation sécuritaire respiratoire d'urgence (EBSS) Scott^{MC} 3M^{MC}

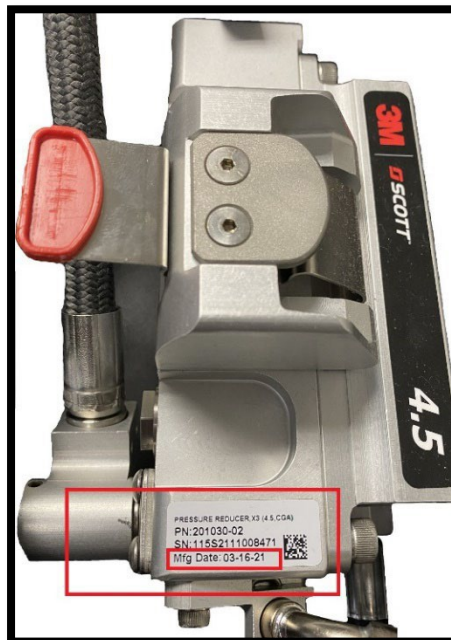
Figure 1

Reportez-vous à la figure 1 ci-dessous pour vous aider à identifier la date de fabrication de votre réducteur de pression de l'APRIA.

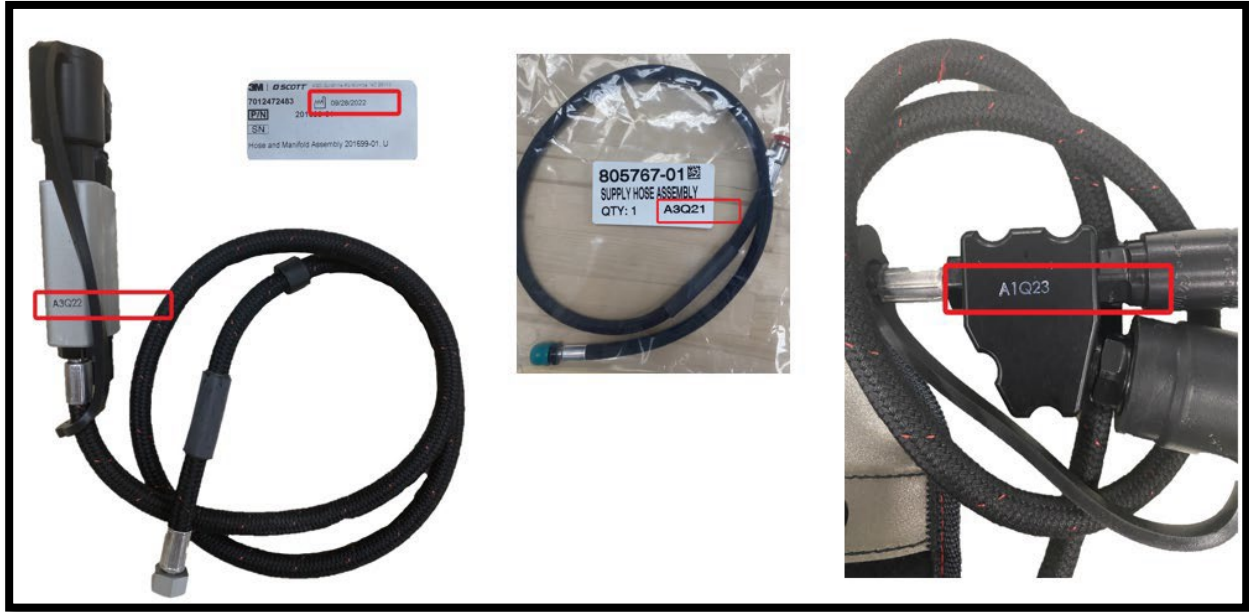
Figure 2

Reportez-vous à la figure 2 ci-dessous pour vous aider à identifier la date de fabrication d'un tuyau UEBSS/EBSS de rechange ou d'un tuyau UEBSS/EBSS complet et d'un ensemble collecteur. Les codes de date sont encrés sur les étiquettes des emballages et estampillés sur les corps des collecteurs après l'assemblage. Les dates doivent être interprétées comme suit : A1Q23 = 1^e trimestre de 2023, A3Q22 = 3^e trimestre de 2022, etc...

Les dates indiquées dans le champ d'application du présent avis sont les suivantes : A1Q22, A2Q22, A3Q22 inclusivement.

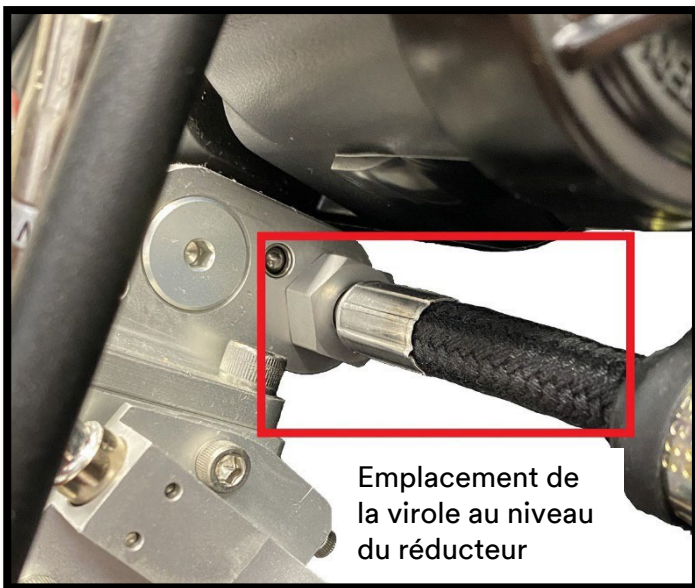
Figure 4

Si vous identifiez un ou plusieurs APRIA dans la plage de dates, veuillez localiser toutes les viroles présentes (illustrés dans les figures 3 et 4) et les inspecter visuellement pour vous assurer que le sertissage du tuyau et de l'embout est correct (comme indiqué dans la figure 5) ci-dessous.

Si, après l'inspection, il s'avère qu'une virole est mal sertie, mettez l'APRIA hors service et contactez votre centre de service autorisé de Sécurité incendie et industrielle Scott 3M pour effectuer les réparations nécessaires. S'il s'avère qu'une pièce de rechange est mal sertie, veillez à la remplacer par un composant correctement sertie. Veuillez noter qu'il est peu probable qu'un Appareil de protection respiratoire isolant autonome (APRIA) en service, ayant été mis en service et préalablement inspecté, ait des viroles mal serties, une inspection est nécessaire.
