**Mesures immédiates requises
Avis de sécurité de
l'utilisateur SN070523**

Cadre métallique 3M^{MC} Scott^{MC} Air-Pak^{MC}, appareils de protection respiratoire isolants autonomes Air-Pak^{MC} 75, Air-Pak^{MC} NxG7 (mis à jour), Air-Pak^{MC} X3 et les ensembles de rechange

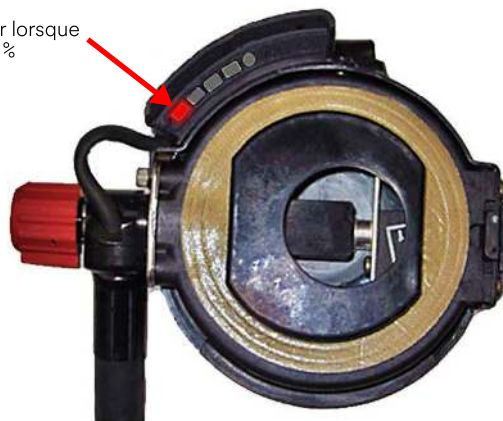
F : Figure 1

La lumière rouge devrait clignoter lorsque la pression du cylindre atteint 35 %

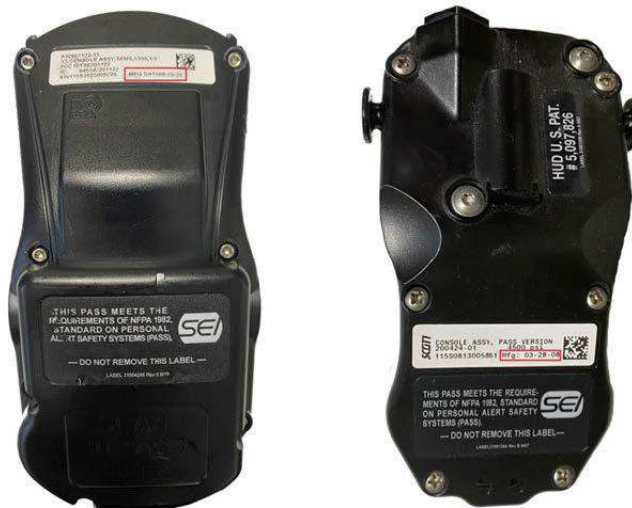
F : Figure 2

Veuillez consulter la **Figure 2** ci-dessous pour des exemples d'étiquetage pour vous aider à déterminer la date de fabrication de votre console d'appareil de protection respiratoire isolant autonome qui vous aidera à déterminer si votre appareil de protection respiratoire isolant autonome est susceptible d'être compromis et nécessite une inspection ultérieure.

Si vous déterminez une ou plusieurs consoles dans la plage de dates, veuillez éliminer l'appareil de protection respiratoire isolant autonome du service et contacter votre centre de service autorisé (CSA) 3M Scott pour effectuer les réparations nécessaires.
