Aux clients Dräger qui utilisent :
les appareils respiratoires isolants PSS de la série CABE
les accessoires Buddy Breather à moyenne pression

Novembre 2024

Appareils respiratoires isolants PSS de la série CABE – Coupleur (AC) Buddy Breather

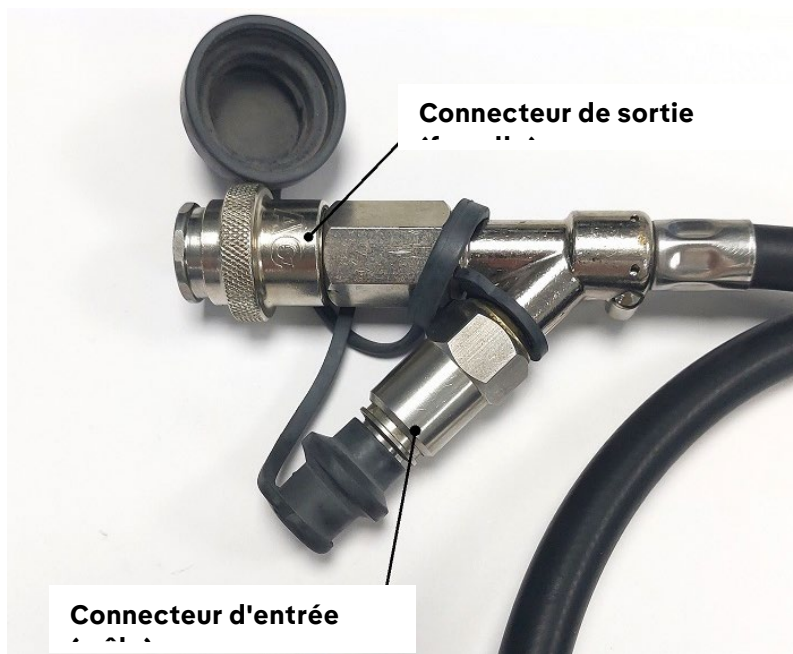
Fig 1. Ensemble connecteur Buddy Breather

Lorsqu'une connexion Buddy Breather à Buddy Breather est réalisée, comme définie dans le manuel d'utilisation (IFU), le donneur doit utiliser le connecteur de sortie (femelle) pour l'alimentation en air d'une seconde personne à des fins de sauvetage. *Voir Fig. 1. Ensemble connecteur Buddy Breather.* Cependant, l'alimentation en air sera toujours fournie correctement, quel que soit le type de connecteur de sortie utilisé, c'est-à-dire coupleur (AC), coupleur connecteur à faible force (LF) ou coupleur à force standard (SF).

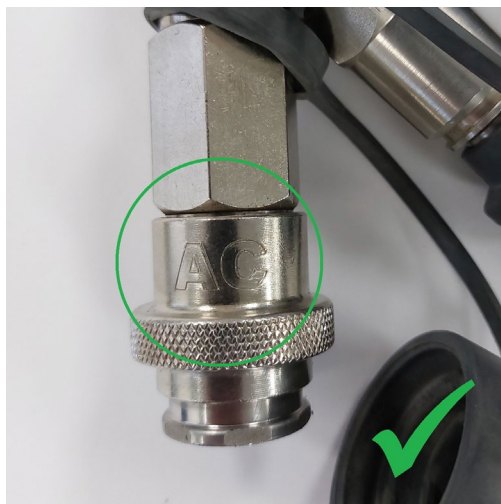
Fig 2. Connecteur de sortie de l'actionneur (AC) correct

Si le collier du connecteur de sortie du Buddy Breather (femelle) porte la gravure AC, le Buddy Breather est correct et aucune autre action n'est nécessaire. *Voir Fig. 2. Connecteur de sortie de l'actionneur correct (AC).*

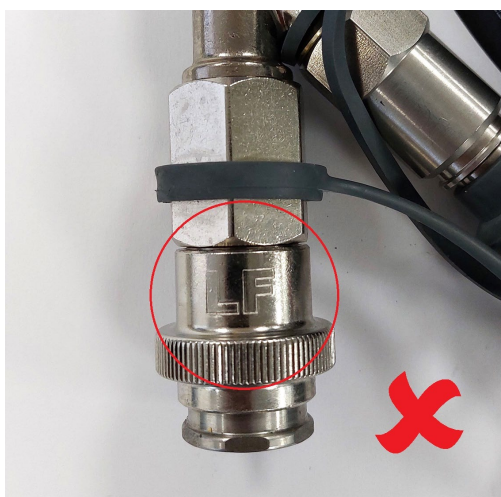
Fig 3. Mauvais connecteur de sortie à faible force (LF)

Si le collier du connecteur de sortie du Buddy Breather (femelle) porte la gravure LF ou SF, *Voir Fig. 3. Mauvais connecteur de sortie à faible force (LF),* **Draeger Safety UK Ltd recommande que les appareils respiratoires isolants de la série CABE concernés ne soient pas utilisés pour les opérations de secours avec alimentation en air à une deuxième personne jusqu'à ce que l'ensemble connecteur Buddy Breather soit remplacé.**

Dans ce cas, veuillez contacter votre organisation locale Dräger Service pour organiser un remplacement.
